## Análise de uma falha detectada por termografia – estudo de caso

CCPG Engenharia Elétrica, Ponta Grossa/PR, [info@ccpg.eng.br](mailto:info@ccpg.eng.br), Fevereiro/2022.

### Estudo de Caso

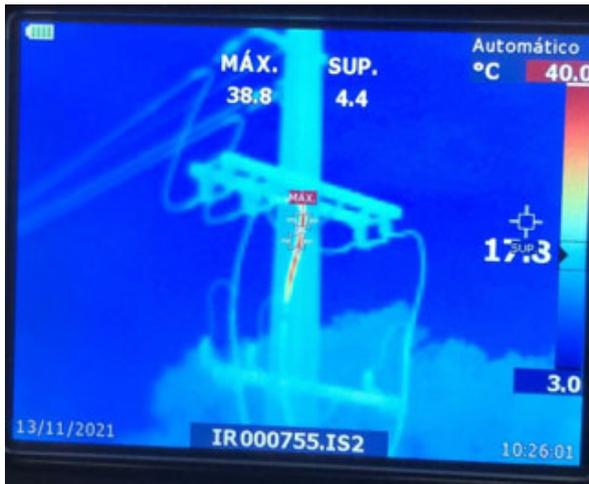
Em uma inspeção periódica foi feita a constatação de um ponto quente em um ramal alimentador aéreo em 13,8kV no ponto de conexão com uma chave seccionadora. O ponto quente estava na temperatura de 38,8°C, algo normal para os materiais utilizados, porém o critério de avaliação utilizado foi a diferença de temperatura entre os 3 cabos e não a temperatura máxima, pois como a corrente é equilibrada (circuito em delta) as temperaturas tem que ser aproximadamente iguais.

*Imagem da câmera de termografia*

A foto acima demonstra a temperatura acentuada no meio do condutor, aproximadamente 76% maior do que nos mesmos componentes das fases adjacentes.

Como o ramal pertence a alimentação de toda a fábrica, o problema foi classificado como gravíssimo e com necessidade de intervenção urgente.

O ponto foi monitorado duas vezes ao dia até que fosse possível realizar uma parada programada de fábrica, o que aconteceu 3 dias após.

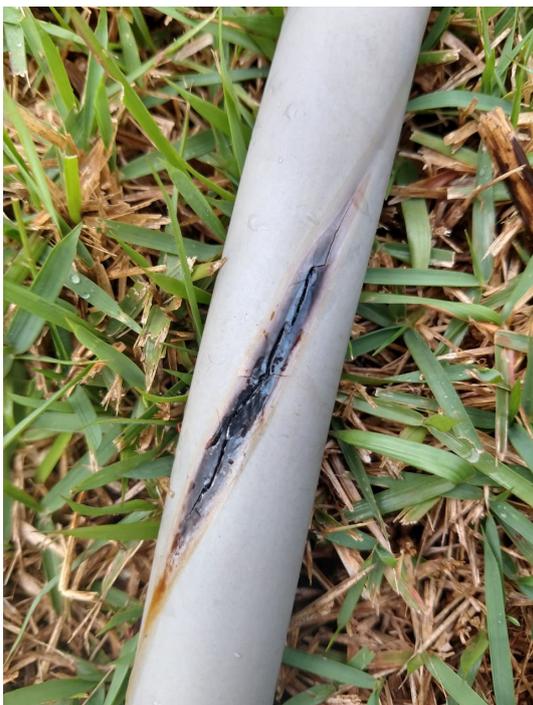
*Imagem do cabo substituído*

O cabo “suspeito” foi substituído por outro cabo semelhante. Tratava-se de um cabo de alumínio, com capa em XLPE, protegido para a tensão de 15kV.

A troca do cabo aconteceu em uma parada programa de aproximadamente 30 minutos. Após a manutenção nova termografia mostrou que o defeito desapareceu.

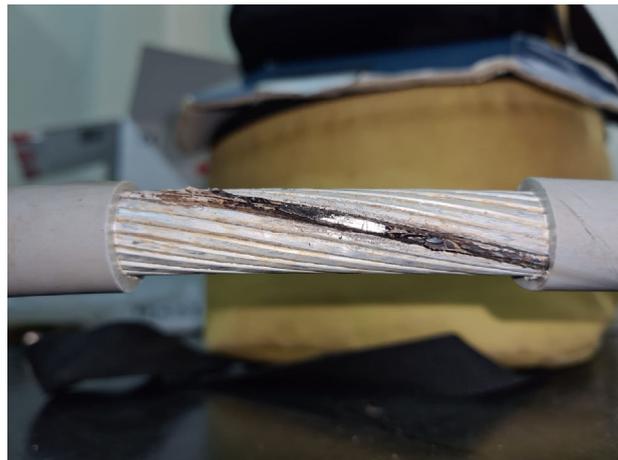
*Foto do cabo com um dos seus fios interrompidos*

O rompimento pode ter acontecido por defeito de fabricação ou estresse devido a vibração com o vento. A falha, por sua vez, gerou pequenos microarcos e aquecimento elétrico, passível de ser detectado na análise por termografia.
